# 享和2 (1802) 年の淀川点野切れについて ——とくに「享和二年七月淀川洪水絵図」の製作時期と水害の長期化について——

木谷 幹一\*

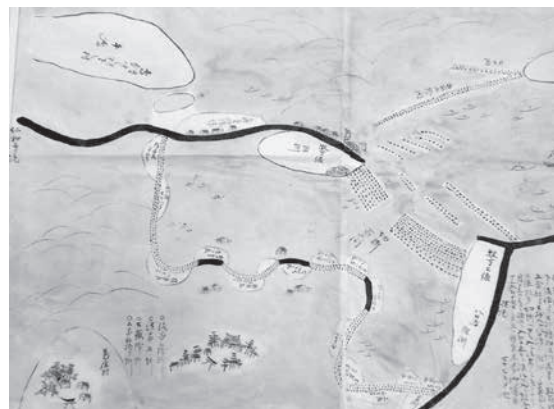
写真3 150 番の絵図（部分）

土俵置き場は点野切れ所の兩岸の堤防や附州に見える（写真3）。

点野切れ所堤内には船23艘が見える。浸水した住家の屋根が12軒見え、点野村や葛原村の神社も見える。堤防上の住家も8軒見える（写真3）。

堤内には杭を3列打設した所と土俵が配置された所があって、切れ所を「遠回し」<sup>17)</sup>にして水留の堤普請がされている（写真3）。

東から大久保庄長さ二十間、門真庄長さ三十間、上庄長さ三十間、友呂岐長さ三十間、御手先長さ八十六間、九ヶ庄長さ百式間、八ヶ庄長さ百八十一間、九ヶ庄長さ十八間、八ヶ庄長さ三十一間、大庭庄長さ三十七間、榎並庄長さ二十四間、九ヶ庄長さ二十間、榎並庄長さ八十間、五ヶ庄長さ七十八間、榎並庄長さ三十間と記しており、淀川左岸の村々に国役普請を命じたことがわかる。

杭を打設した所と土俵を配置した所は、木谷（2014）の地形分類<sup>18)</sup>では、前者は文禄堤によって淀川の河道が固定される以前、自然堤防などの微高地に相当し、後者は旧河道や破堤流路跡（地元では<sup>ふち</sup>とされている）などの凹地に相当する。微地形に合わせて工法を変えているところが興味深い。

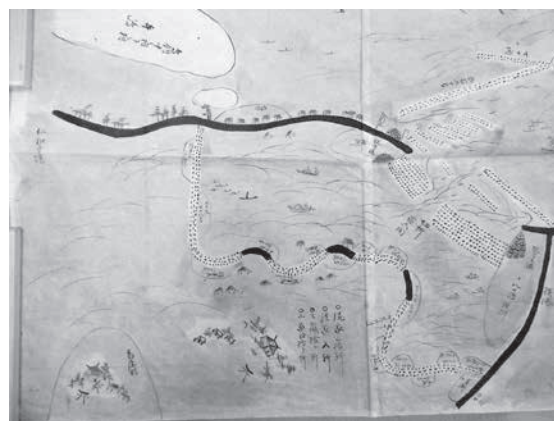
写真4 151 番の絵図（部分）

土俵は点野切れ所の兩岸の堤防や附州のみで見られる。附洲（八日島）での浸水が見られる（写真4）。

点野切れ所堤内には船11艘が見え、浸水した住家の屋根が15軒見え、点野村や葛原村の神社も見える。堤防上の住家も11軒となり150番より水が減っているこ

とがわかる。点野切れ所下流の流作場（点野村外島のことであろう）への連絡橋が見られる（写真4）。

151番の絵図では点野村外島への連絡橋が見られることから、これも9月11日ごろであろう。
